**Заказчик: Администрация Кытмановского района**

**Здание МБОУ «Сунгайская СОШ им. Дубова Ю.И.»  
расположенное по адресу: Алтайский край, Кытмановский  
район, с. Сунгай, ул. Максакова, 20.**

**Техническое заключение  
ПО ПРЕДВАРИТЕЛЬНОМУ (ВИЗУАЛЬНОМУ)  
ОБСЛЕДОВАНИЮ СТРОИТЕЛЬНЫХ  
КОНСТРУКЦИЙ И СИСТЕМЫ ОТОПЛЕНИЯ ЗДАНИЯ**

**803-009-18-ТЗ**

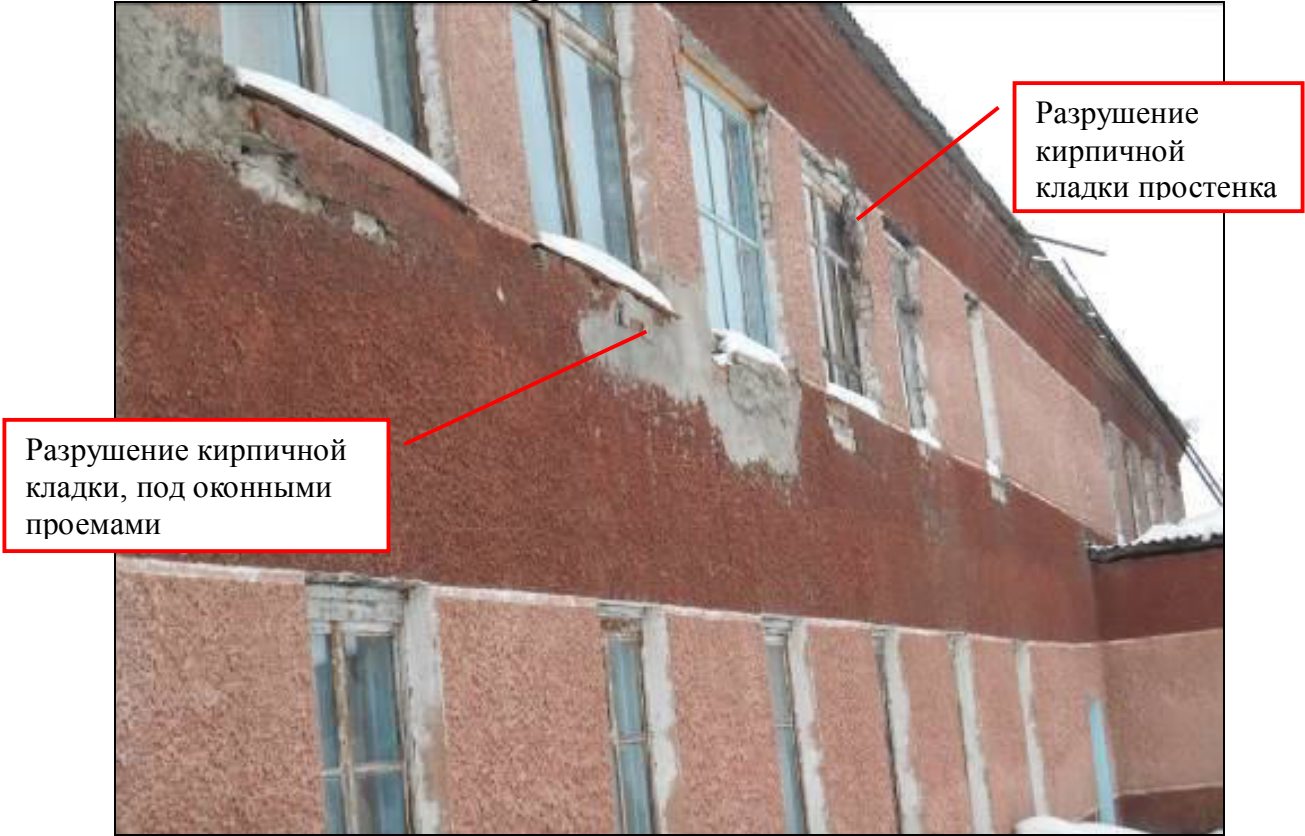
Рис. 1 Фрагмент стены по оси «Г»

- разрушение наружной версты кладки под окнами, вследствие повреждения оконных сливов (см. рис. 1 Прилож. Г);

При визуальном обследовании деревянных оконных блоков обнаружены следующие виды дефектов и повреждений (см. рис. 1,3,5 Прилож. Г):

- оконные блоки перекошены, при закрывании неплотно прилегают к коробкам, сопряжения ослаблены, остекление окон повреждено или отсутствует;
- древесина переплетов растрескалась, имеются следы гнили, масляная окраска отслоилась, подоконные доски и сливы повреждены, частично отсутствуют;
- следы промерзания.

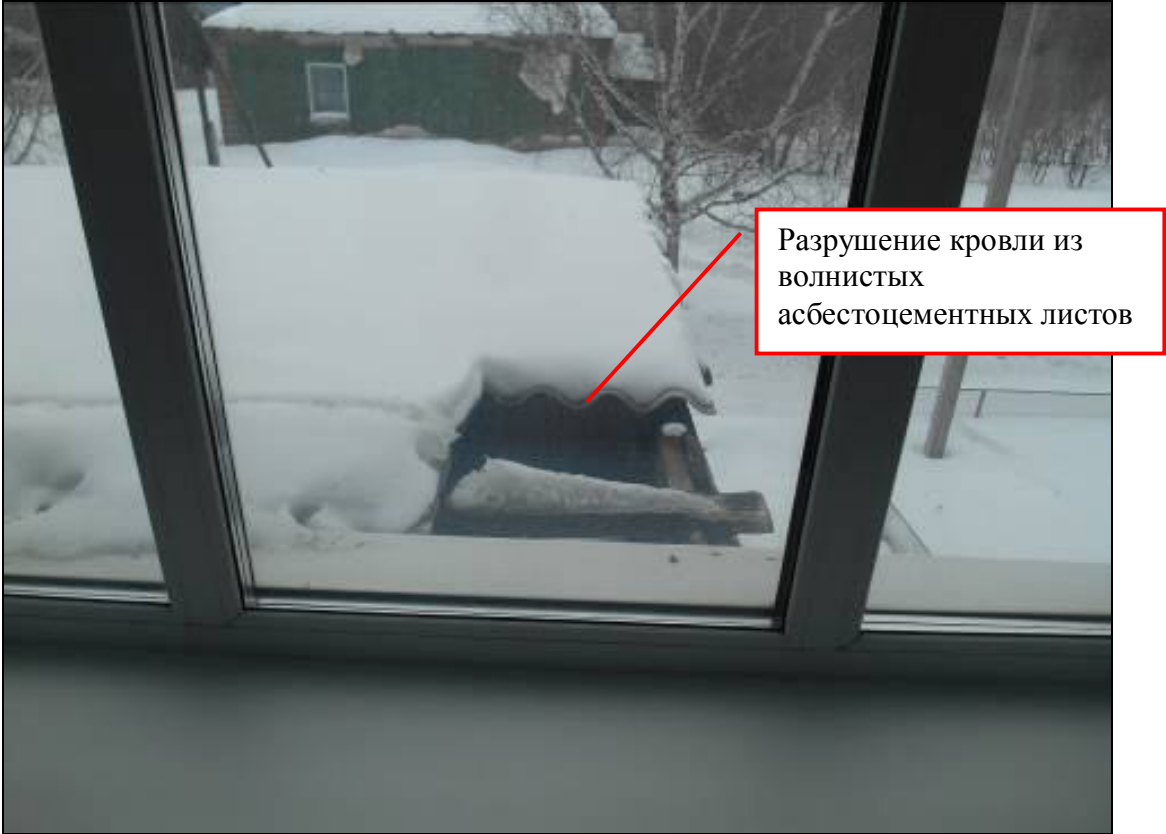
Рис. 2 Фрагмент крыши главного входного узла.

- замачивание, размораживание бетона крыльца и козырька;
- разрушение и отсутствие части асбестоцементных листов кровли козырька (см. рис. 2 Прилож. Г).

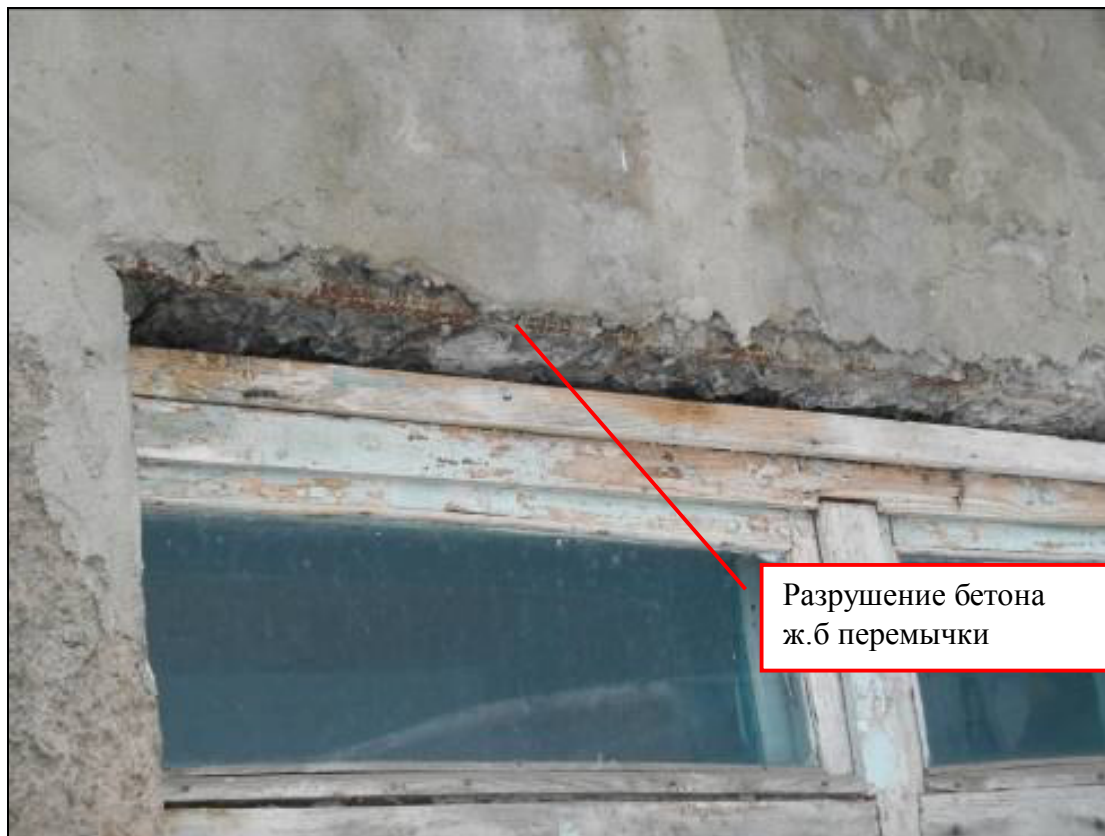
- размораживание бетона перемычек с оголением и коррозией арматуры (см. рис. 3 Прилож. Г);

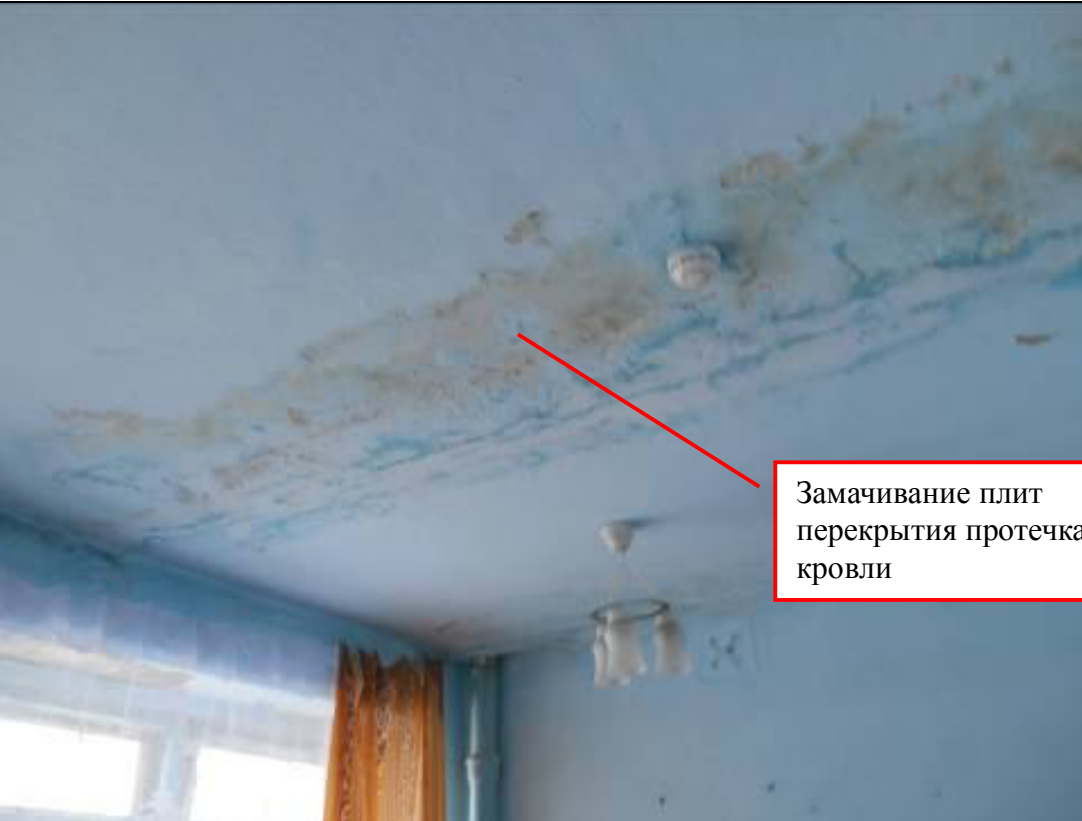
- следы замачивания плит от протечек кровли (см. рис. 4 Прилож. Г);
- разрушение заделки межплитных швов;
- участки плит с отшелушиванием отделочного слоя.

Замачивание плит  
перекрытия протечкам  
кровли

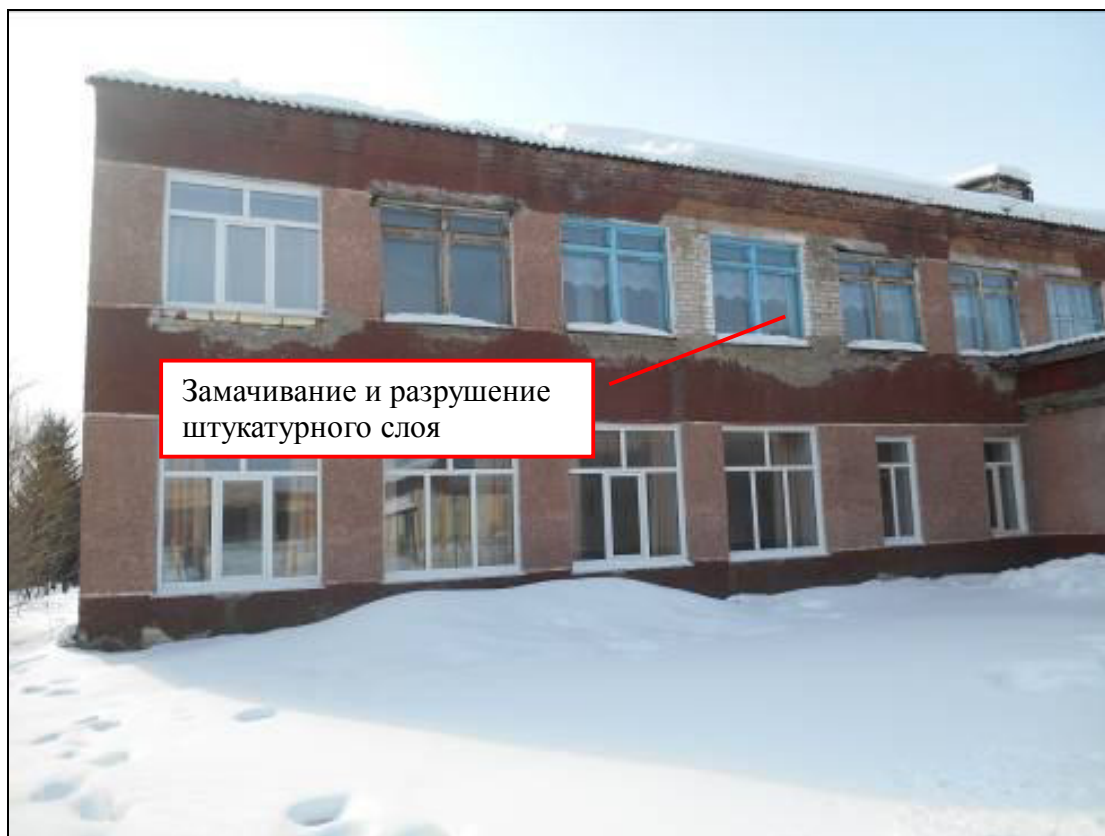
- разрушение штукатурного слоя наружных стен (см. рис. 5,6 Прилож. Г).

Замачивание и разрушение штукатурного слоя цокольной части

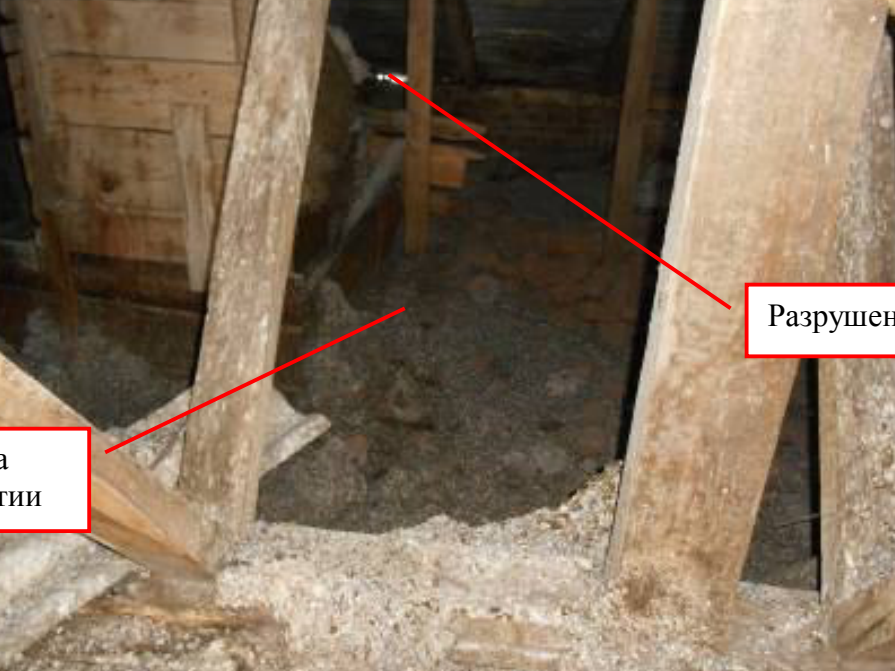
Мусор на перекрытии

Разрушение кровли

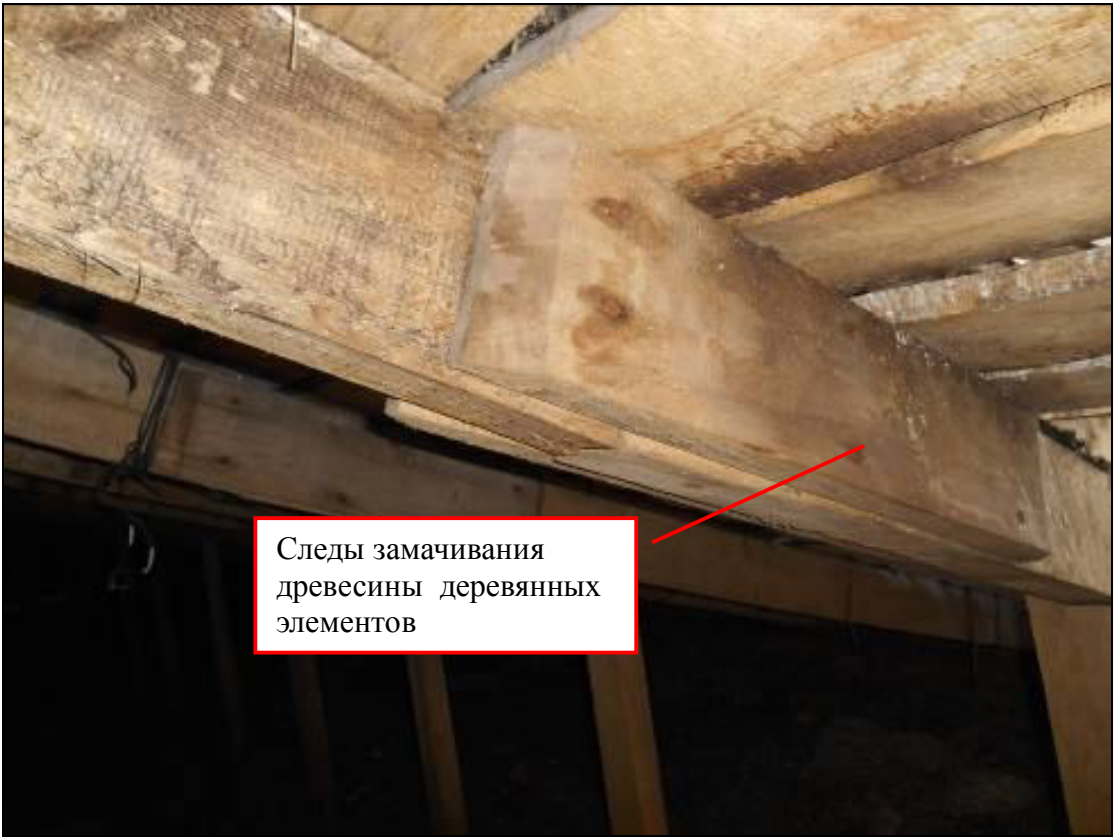
Рис. 9 Фрагмент стропильной системы

- пространственная жесткость стропильной системы не обеспечена, вследствие отсутствия вертикальных связей;
- следы замачивания деревянных элементов стропильной системы протечками кровли (см. рис. 7,9 Прилож. Г);
- участки загнивания древесины обрешетки (см. рис. 7,9 Прилож. Г);
- отсутствие огнебиозащиты деревянных элементов стропильной системы;
- разрушения (трещины, сколы и смещения) асбестоцементных волнистых листов (см. рис. 8 Прилож. Г);
- некачественно выполнено сопряжение узлов стропильной системы;
- отсутствуют элементы защиты конька;
- отсутствуют лестницы для выхода на кровлю у слуховых окон;
- разрушено заполнение слуховых окон;
- недостаточное количество слуховых окон;
- отсутствуют защитные фартуки, имеются щели в примыканиях кровли к слуховым окнам и фронтонам.

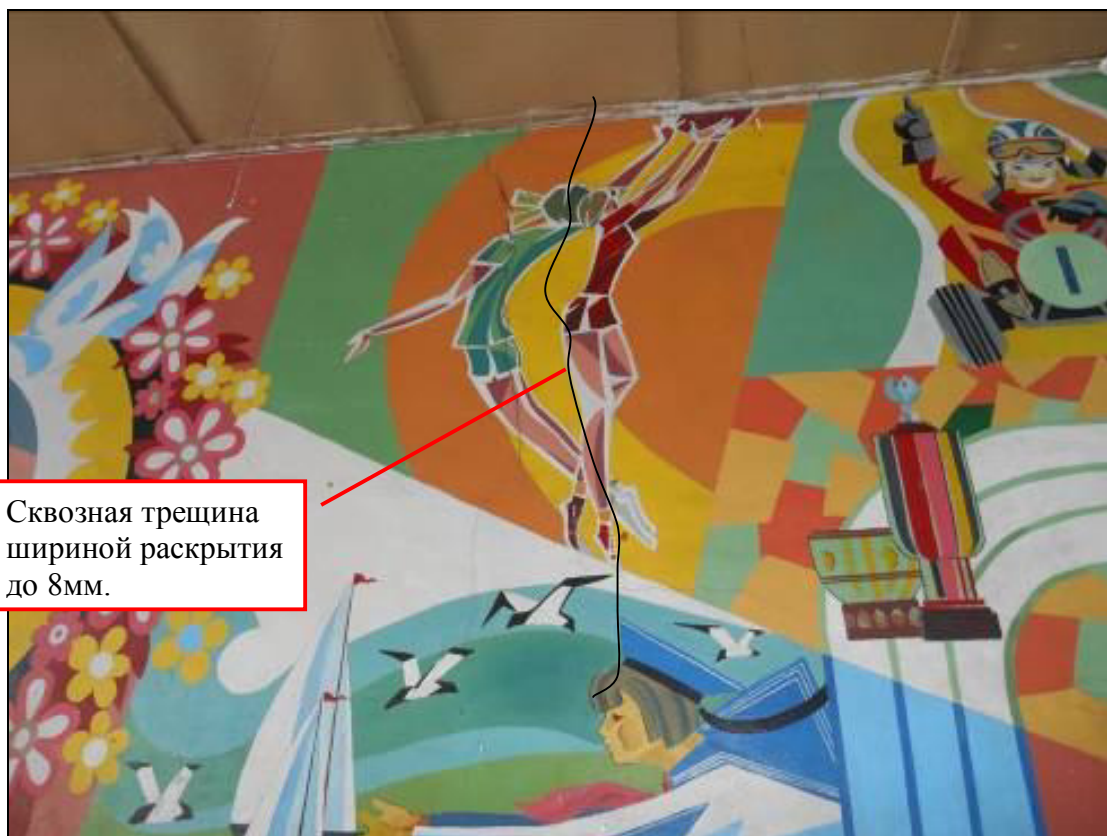
Рис. 11 Фрагмент стены в осях «2-3/И»

- разрушение штукатурного слоя наружных и внутренних стен;
- вертикальная трещина на пересечении стен в осях «3/Д» вследствие разности напряжений;
- сквозная трещина в перегородке (см. рис. 11 Прилож. Г);
- вертикальные трещины во внутренней стене по оси «3» (см. рис. 12 Прилож. Г);
- трещины в местах опирания балок перекрытия на простенки по оси «2/Д-Е» вследствие отсутствия опорных пластин под опорой.

- выполнить ремонт трещин методом инъецирования;

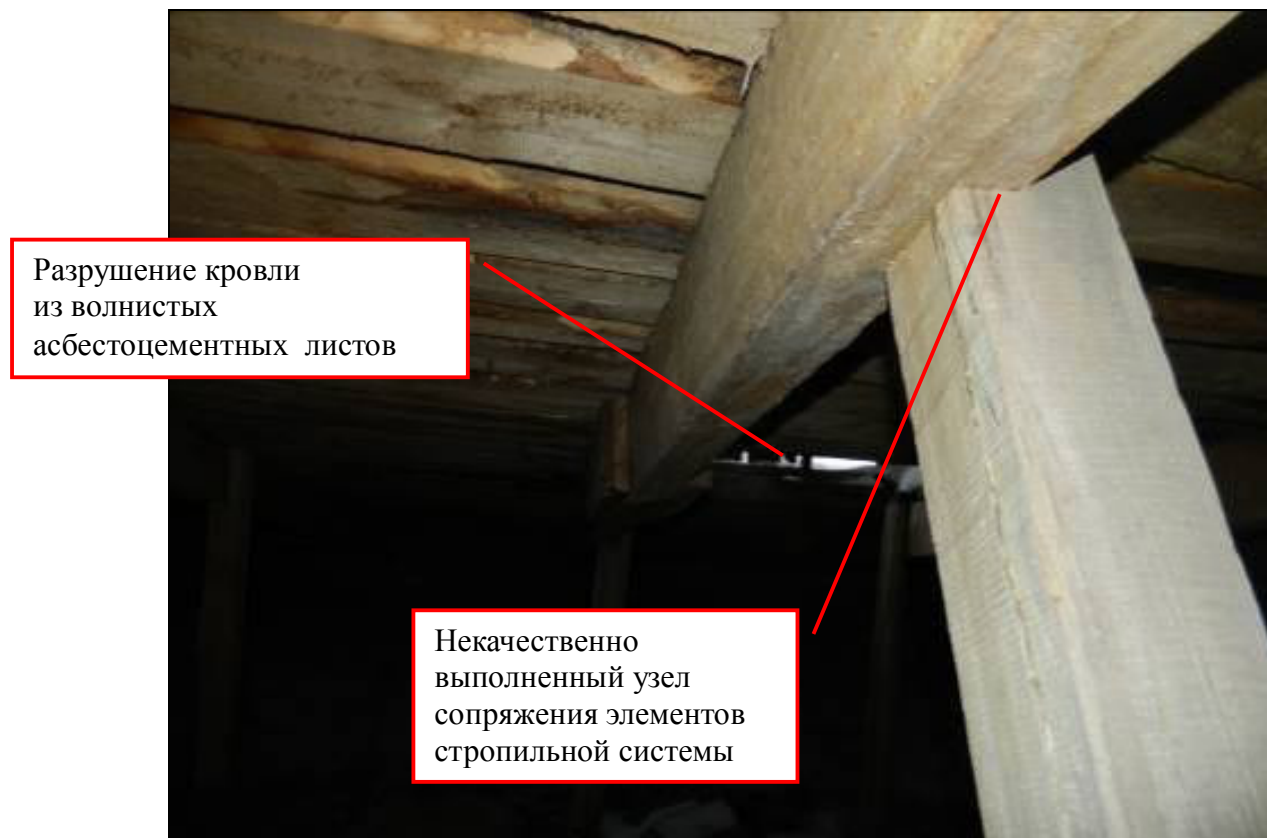
Рис. 13 Фрагмент стропильной системы

- устойчивость стропильной системы не обеспечена, вследствие отсутствия вертикальных связей;
- некачественное сопряжение элементов стропильной системы между собой (см. рис. 13 Прилож. Г);
- участки загнивания древесины обрешетки (см. рис. 14 Прилож. Г);
- отсутствие огнебиозащиты деревянных элементов стропильной системы;
- разрушения (трещины, сколы и смещения) асбестоцементных волнистых листов (см. ри. 13 Прилож. Г);
- отсутствуют элементы защиты конька;
- отсутствуют лестницы для выхода на кровлю у слуховых окон;
- разрушено заполнение слуховых окон;
- отсутствуют защитные фартуки, имеются щели в примыканиях кровли к слуховым окнам.

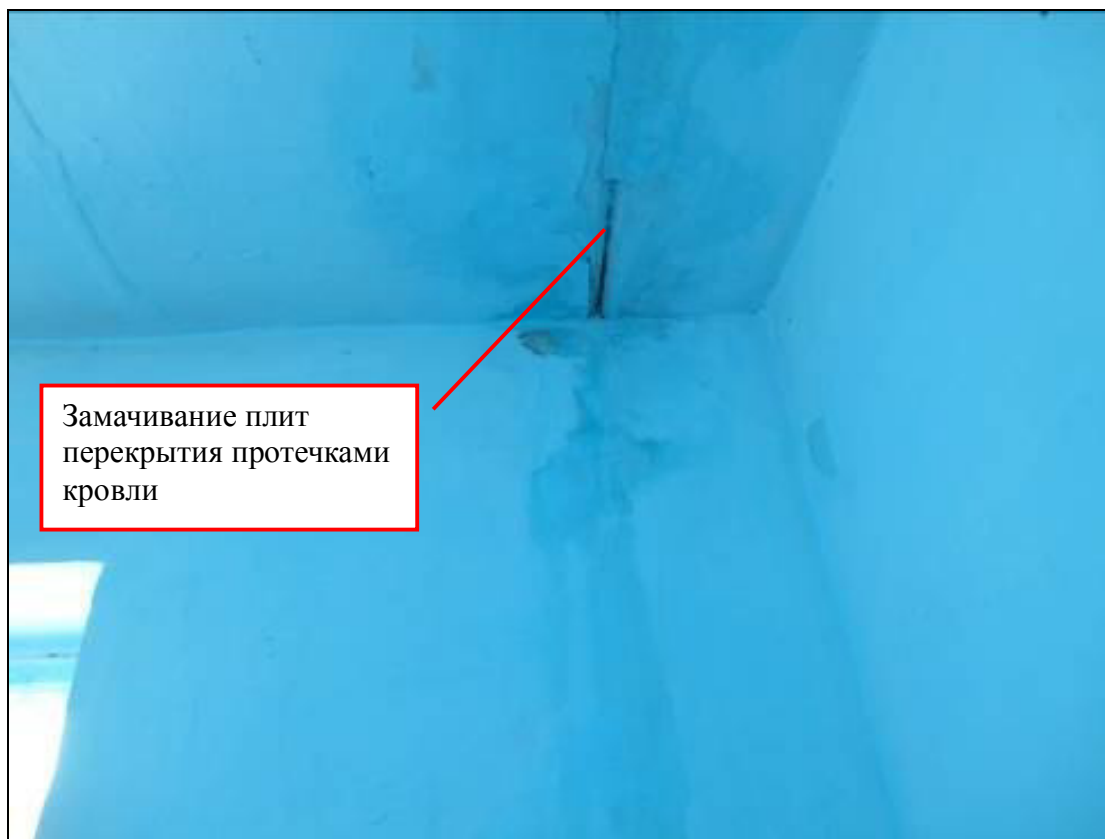
Рис. 15 Фрагмент чердачного перекрытия

При визуальном обследовании плит перекрытия обнаружены многочисленные участки со следами замачивания вследствие протечек кровли и разрушение раствора заделок между плитами (см. рис. 15 Прилож. Г).
