**Заказчик: Администрация Кытмановского района**

**Здание МБОУ «Сунгайская СОШ им. Дубова Ю.И.»  
расположенное по адресу: Алтайский край, Кытмановский  
район, с. Сунгай, ул. Максакова, 20.**

**Техническое заключение  
ПО ПРЕДВАРИТЕЛЬНОМУ (ВИЗУАЛЬНОМУ)  
ОБСЛЕДОВАНИЮ СТРОИТЕЛЬНЫХ  
КОНСТРУКЦИЙ И СИСТЕМЫ ОТОПЛЕНИЯ ЗДАНИЯ**

**803-009-18-ТЗ**

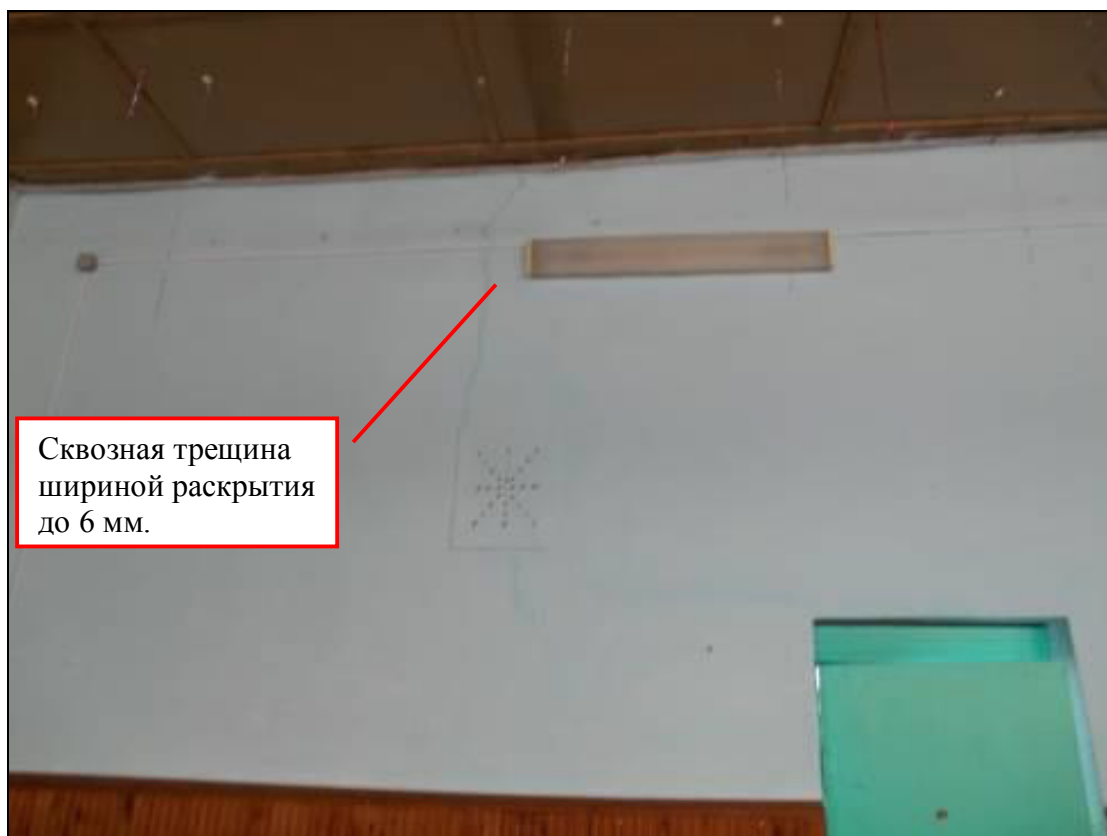
Рис. 12 Фрагмент стены в осях «3/Д-И»

- разрушение штукатурного слоя наружных и внутренних стен;
- вертикальная трещина на пересечении стен в осях «3/Д» вследствие разности напряжений;
- сквозная трещина в перегородке (см. рис. 11 Прилож. Г);
- вертикальные трещины во внутренней стене по оси «3» (см. рис. 12 Прилож. Г);
- трещины в местах опирания балок перекрытия на простенки по оси «2/Д-Е» вследствие отсутствия опорных пластин под опорой.

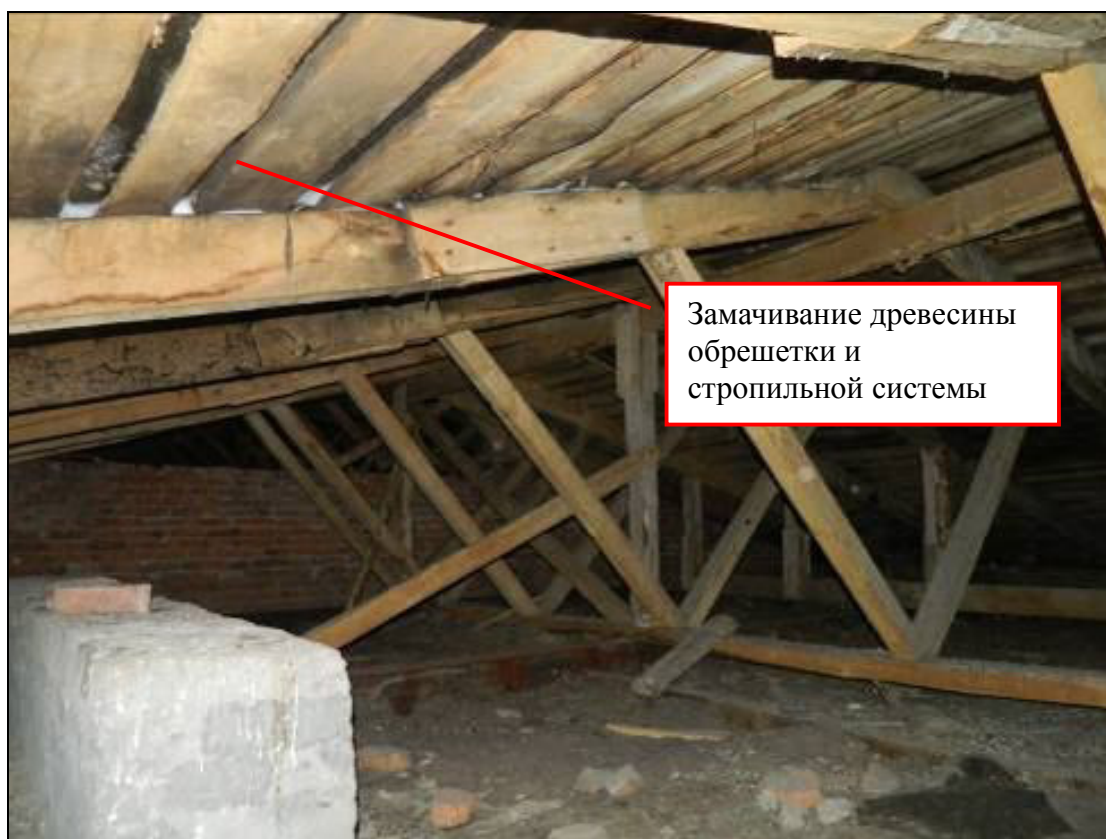
Рис. 14 Фрагмент стропильной системы

- устойчивость стропильной системы не обеспечена, вследствие отсутствия вертикальных связей;
- некачественное сопряжение элементов стропильной системы между собой (см. рис. 13 Прилож. Г);
- участки загнивания древесины обрешетки (см. рис. 14 Прилож. Г);
- отсутствие огнебиозащиты деревянных элементов стропильной системы;
- разрушения (трещины, сколы и смещения) асбестоцементных волнистых листов (см. ри. 13 Прилож. Г);
- отсутствуют элементы защиты конька;
- отсутствуют лестницы для выхода на кровлю у слуховых окон;
- разрушено заполнение слуховых окон;
- отсутствуют защитные фартуки, имеются щели в примыканиях кровли к слуховым окнам.

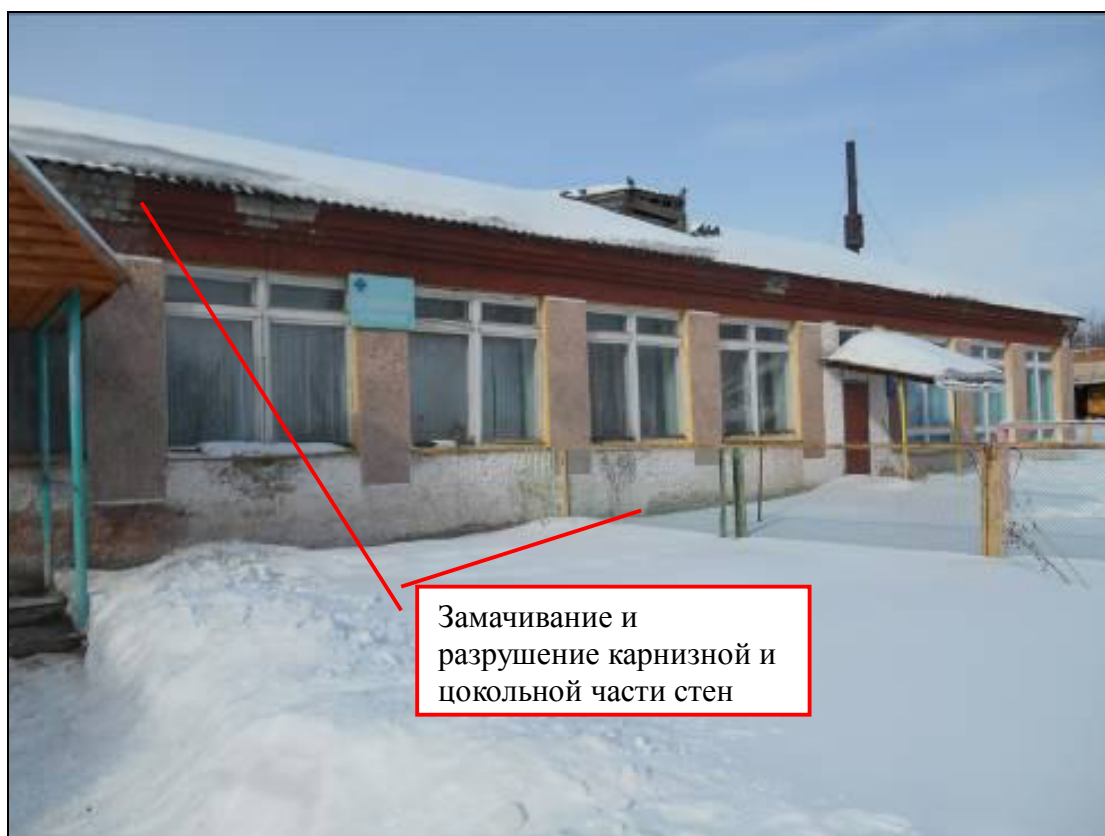
Рис. 16 Фрагмент фасада по оси «9» в осях «И-Ж»

- замачивание и размораживание кладки стен карнизной и цокольной части стен (см. рис. 16 Прилож. Г);
